AMPLIACIÓ/REFORMA IES 3/2 + BIBLIOTECA + SALA D'ACTES

IES BARRI BESÒS - BARCELONA

# SINTESIS DE LES ACTUACIONS REALITZADES A L'OBRA DE L'IES BARRI BESÒS: OBRES D'AMPLIACIÓ: SALA D'ACTES, BIBLIOTECA, EDIFICI DE CONNEXIÓ I CANTINA

# SINTESIS DE LES ACTUACIONS REALITZADES A L'OBRA DE L'IES BARRI BESÒS: OBRES DE REFORMA

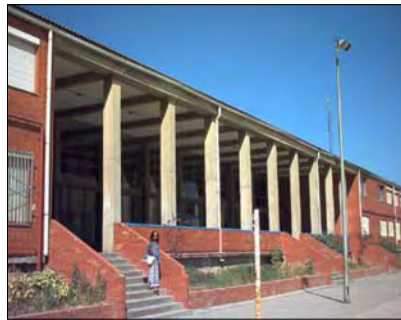
ESTAT INICIAL: antic porxo i tals de terra vegetal que donaven a la pista

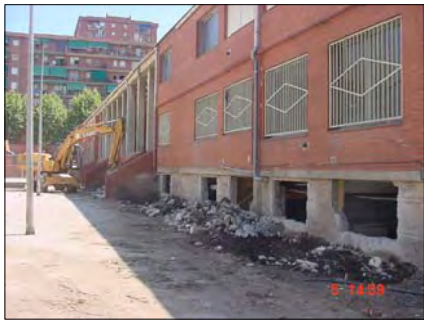
ESTAT INICIAL: porxo d'accés a l'IES des del pati.

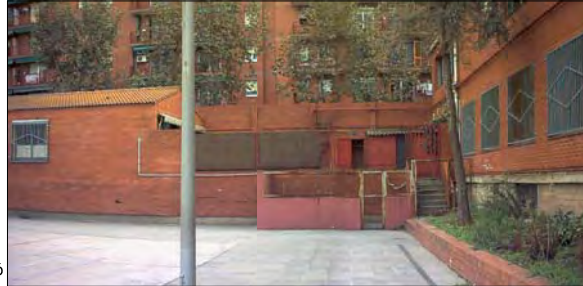
ESTAT INICIAL: antic habitatge del conserge i antiga escocesa de gas.

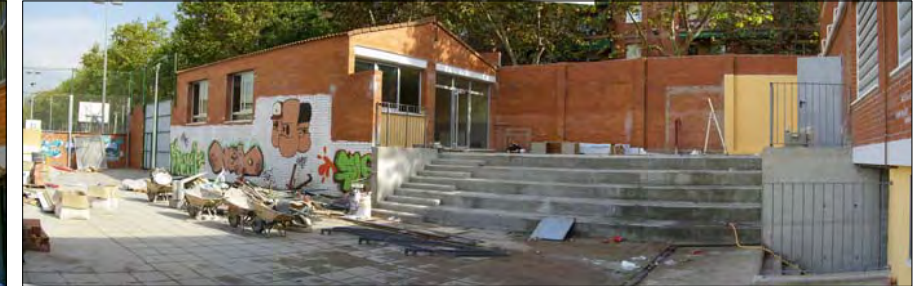
- Fosat de l'ascensor: durant la seva execució l'edifici estava en ús i es va trobar el nivell freàtic; es va micropilotar aquest fosat i col·locar un caixó metàl·lic per garantir-ne l'estabilitat.

ACTUACIÓ: construcció de nou fosat; micropilotatge.

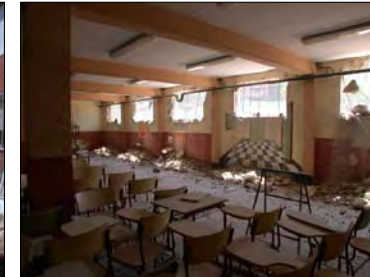
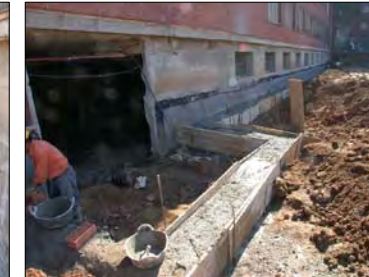
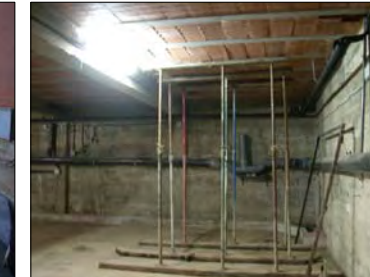
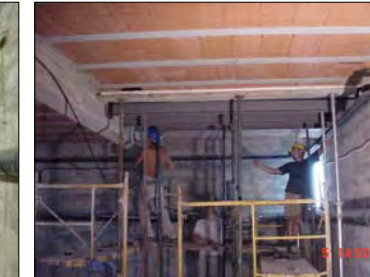
- Reforços amb estructura metàl·lica: l'edifici existent està format per pòrtics de formigó armat transversals (crugies de 7,85, 3,23 i 6,05m) i forjats de semibiguetes ceràmiques en sentit longitudinal; la creació del forat de l'ascensor als respectius forjats va fer necessari la col·locació d'una subestructura metàl·lica de reforç. La intervenció a la coberta es va realitzar de tal manera que, tot i instal·lar un nou ascensor, no sobresurt cap badalot nou a l'edifici existent.

ACTUACIÓ: col·locació reforços metàl·lics.
